## Vodohospodářský management beskydských štěrkonosných toků v povodí řeky Morávky

### Water management of beskidian gravel-bed streams in the Morávka River basin

Václav ŠKARPICH & Jan HRADECKÝ

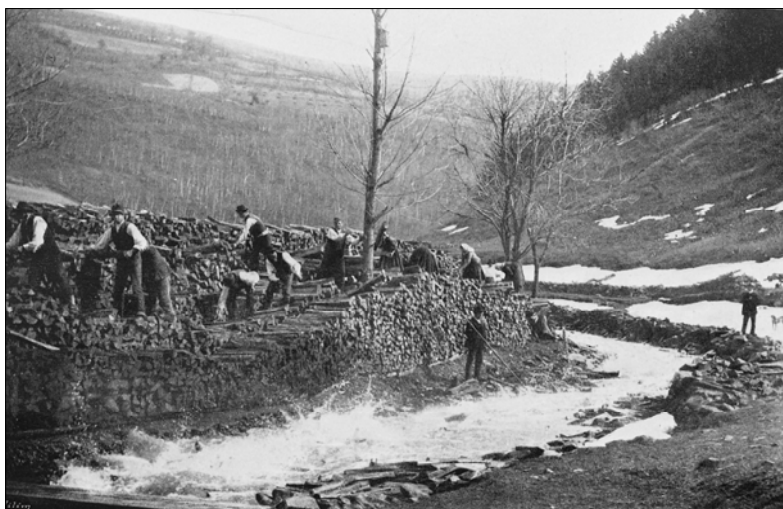
Obr. 1. Příprava plávky dřeva v roce 1898 (foto sbírka Muzea Beskyd Frýdek-Místek, N 43525)

Fig. 1. Timber floating preparation in the year 1898 (photo collection of Beskydy Museum Frýdek-Místek, N 43525)

Úpravy koryt probíhaly již od prvotního osídlení území Moravskoslezských Beskyd, měly však velmi lokální charakter a nepředstavovaly významnější ovlivnění říčního systému. K zásadním úpravám v povodí Morávky začalo docházet koncem 17. století. Byly spojené především s plavením dřeva (obr. 1), brody, výstavbou přivaděčů na mlýny a také s výstavbou zavlažovacích a požárních nádrží. Podle urbáře (soudní povinnosti poddaných vůči vrchnosti) frýdeckého panství již v roce 1664 odbočovala z řeky Mohelnice tzv. odnoha, která přiváděla vodu na několik mlýnských zařízení s výtokem do řeky Morávky. Později byl tento kanál patrně využíván také k plavení dřeva a jako zdroj kinetické energie pro železné hamry v Krásné (POLÁŠEK 2006). V „gruntovníci“ (pozemkové knize) vsi Morávky ze dne 17.X.1735 je také zmínka o těchto železných hamrech, které byly výrazně závislé na vysokých dodávkách dřeva. Od roku 1806 do roku 1868 byla vybudována vodoprávní síť, která sestávala z tzv. klauzů pro zachytávání dřeva a umělých kanálů. Plavilo se polenové dřevo o délce max. jeden sáh

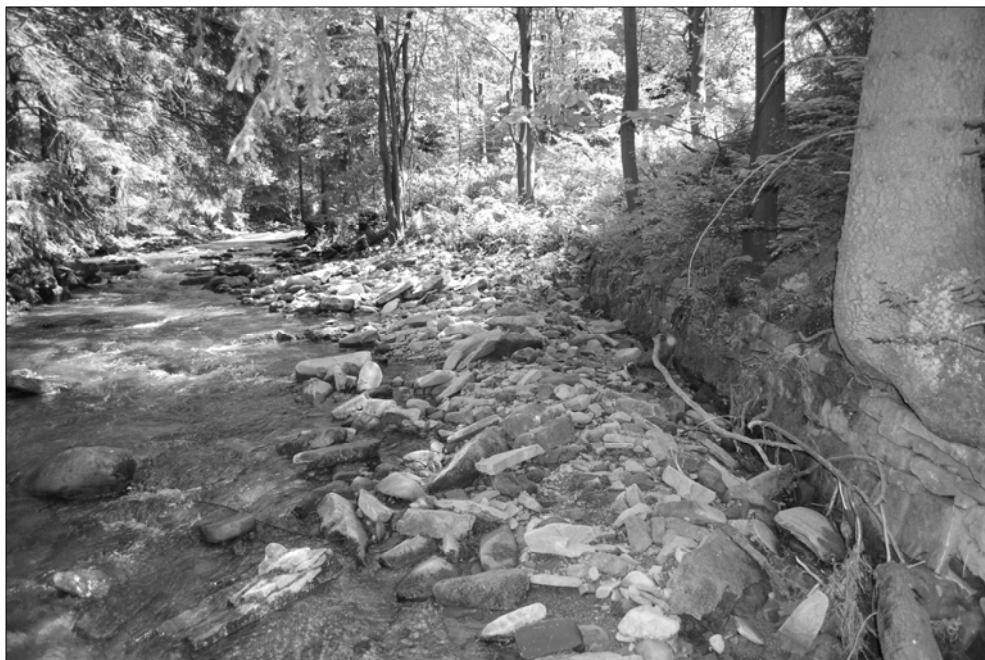
Obr. 2. Kamenné opevnění na vodním toku Býčinec (foto autor, 2009)

Fig. 2. Stone bank stabilization of the Býčinec Brook (photo by author, 2009)

V úseku od soutoku s vodním tokem Lúčka (ř. km 26,1) nebyly na základě podkladových zdrojových informací získaných z archivu zjištěny žádné informace o úpravách či regulačních pracích. Ovšem na základě terénních pochůzek jsou v korytě viditelné snahy např. opevnění břehů kamenným záhozem (obr. 2) v současnosti již silně destruovaným.

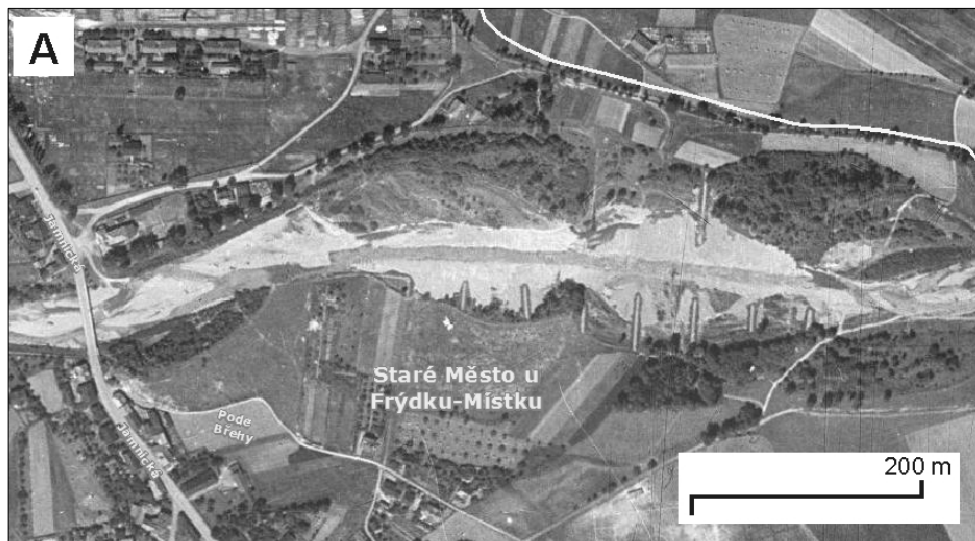
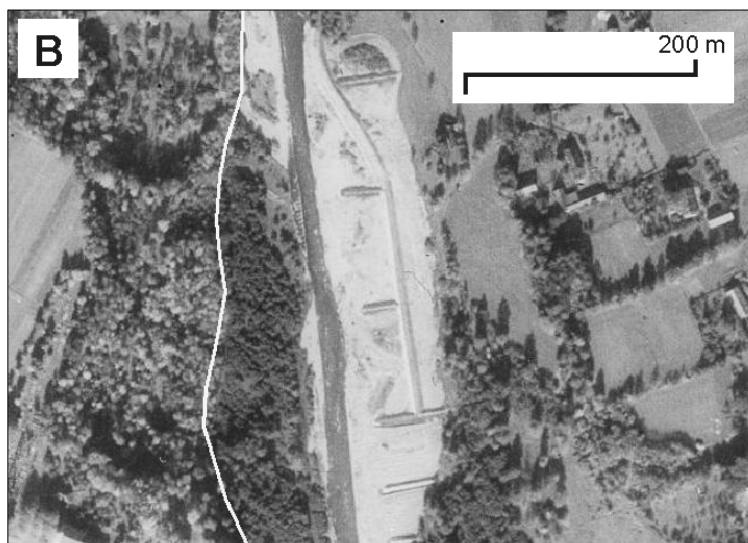
Obr. 4. Výhonové stavby na leteckých snímcích z roku 1955: A – v oblasti Starého Města u Frýdku-Místku; B – v oblasti mezi Skalicí a Nošovicemi (zdroj N!KM)

Fig. 4. Groynes visible on the aerial photographs from year 1955: A – in the area of Staré Město u Frýdku-Místku; B – in the area between Skalice and Nošovice (source N!KM)
